インターナル・ターゲット の 脱調

渡 部

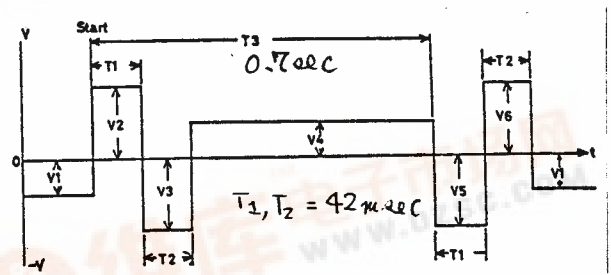
Fig 2

1. ビーム低下の原因 (Fig 2)

P3の7インチより Start (V2の印加) 位置から、ターゲットが立ちはずれているが、V5 (降下開始) から始まったため、ビームの加速領域で、ビームを削っていた。

Fig 1 はインターナルターゲット用モータ制御ブロックダイアグラム、Fig 2 はそのモータ波形を示す。通常の時スタートパルスでV2から開始するのがV5から開始するようになった。その時のターゲットの位置を Fig 3 に示す。

異常状態に陥った場合、警報を発生させること。(IT DRIVER パネルにアサー警報器を取り付ける)

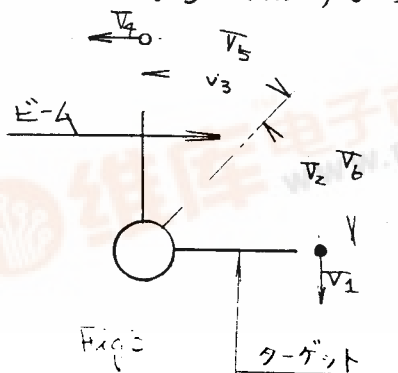
Fig 3

1枚かダブルパルスが入ったのが原因ははきりしない。
